Strop z 18. století

Součástí jednoho z bytů Hendlova dvora je unikátní dřevěný strop, který právě prochází restaurováním. O jeho návratu jsme si povídali s PhDr. Danielem Ebelem, v jehož restaurátorské dílně se strop znovu vrací do života.

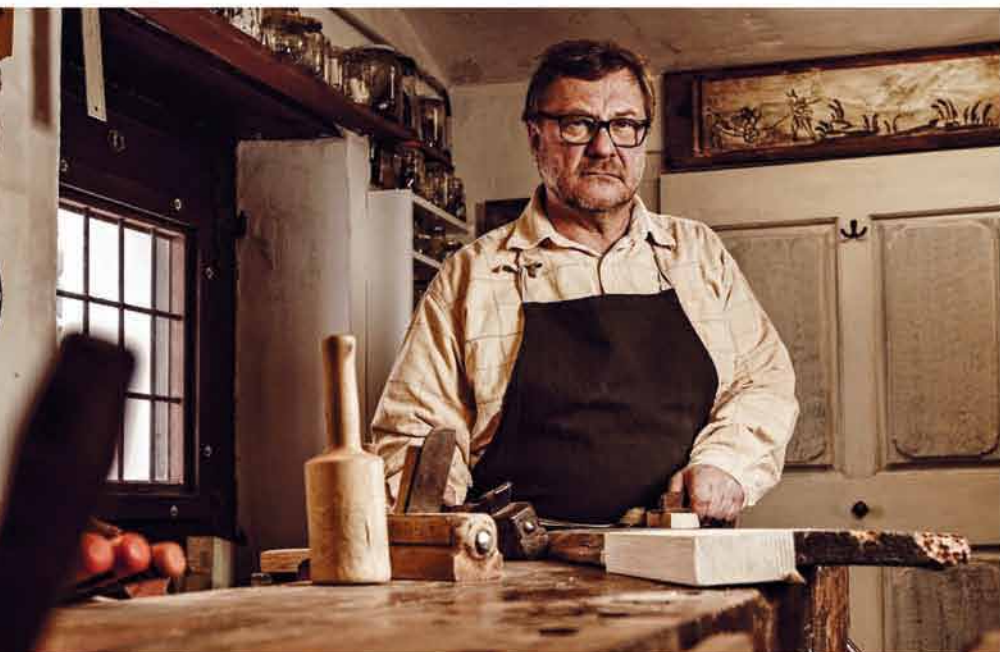
Dr. Ebel zhruba v polovině práci – při dotvarování doplněné části záklopového prkna. Restaurátorský proces totiž začíná číslováním prvků, rozebíráním, čištěním a fixací.

Naším úkolem bylo konsolidovat stav dřevní hmoty, upevnit původní polychromie a rekonstruovat chybějící části stropu tak, aby organicky navázaly na původní části stropu. Tady hovořím především o rekonstrukci maleb, kterou provedla kolegyně Vendula Hrachovcová.

Restaurované trámy se zavěsí na závitová táhla pod betonovou desku. Na takto zavěšené trámy se položí a následně připevní malovaná prkna. Potom se strop pomocí matek zvedne až ke stropní desce. Táhla se zařiznou, otvory zazátkují, následují závěrečné retuše.

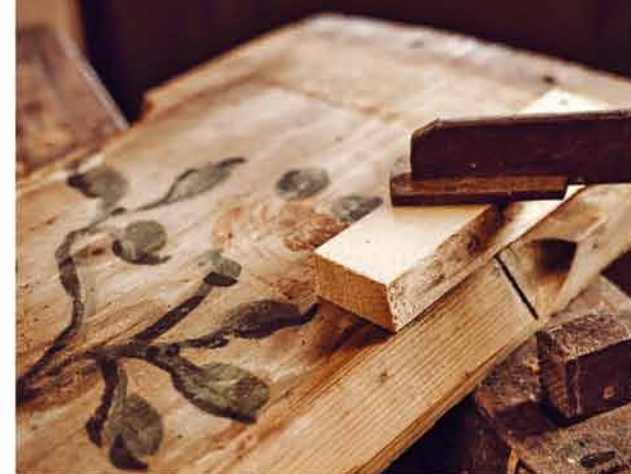
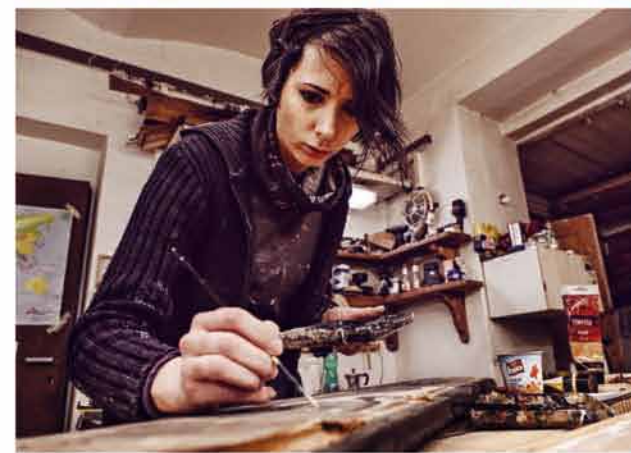
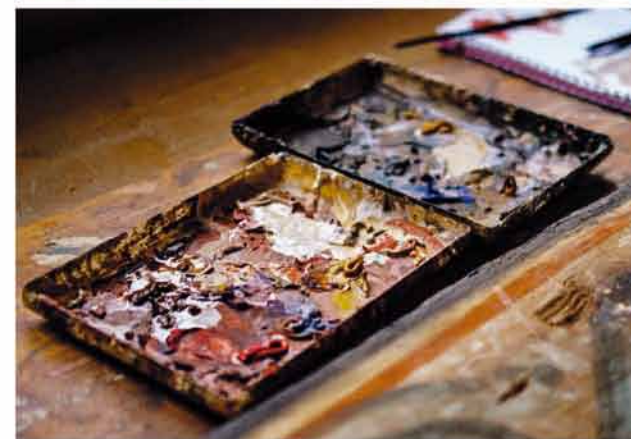
Malířka a sochařka Vendula Hrachovcová, která rekonstruuje nedochovanou malířskou výzdobu stropu.

V Praze mám podstatně menší prostory. V Kutné Hoře jsem si mohl celý strop postavit. Je nutné si uvědomit, že celý postup restaurování je dosti složitá operace. Po objevení nového subjektu je nutné stanovit rámcový návrh na restaurování, který schvaluje NPÚ. Potom, v případě tohoto stropu, následovalo základní očištění rubové strany od hrubých nečistot, dokumentace stavu, očíslování jednotlivých prvků a zanesení do půdorysného plánu, snesení stropu, další čištění a základní fixace, zabalení, převoz do ateliéru, další čištění a fixace polychromie, sanace dřeva, zpevnění narušené dřevní hmoty napouštěním, výměna a doplnění poškozených částí, výroba nových částí, retuše původních maleb, zhotovení kopií maleb, další fixace, přípravy pro zavěšení stropu, zavěšení stropu, závěrečné retuše. Pod každým bodem si představte mnoho hodin práce. ■

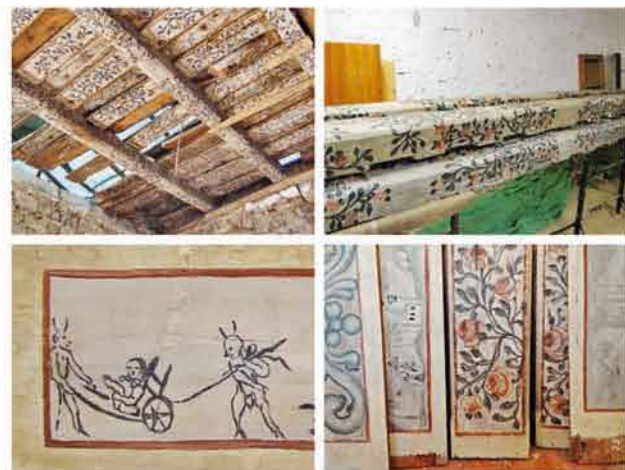
Na trámech se objevují různé motivy, od květinových dekorů po žánrové obrázky, téměř komiksově příběhy ze života.
